# 树立主体责任意识强化设备的维护和检查工作定期检 验

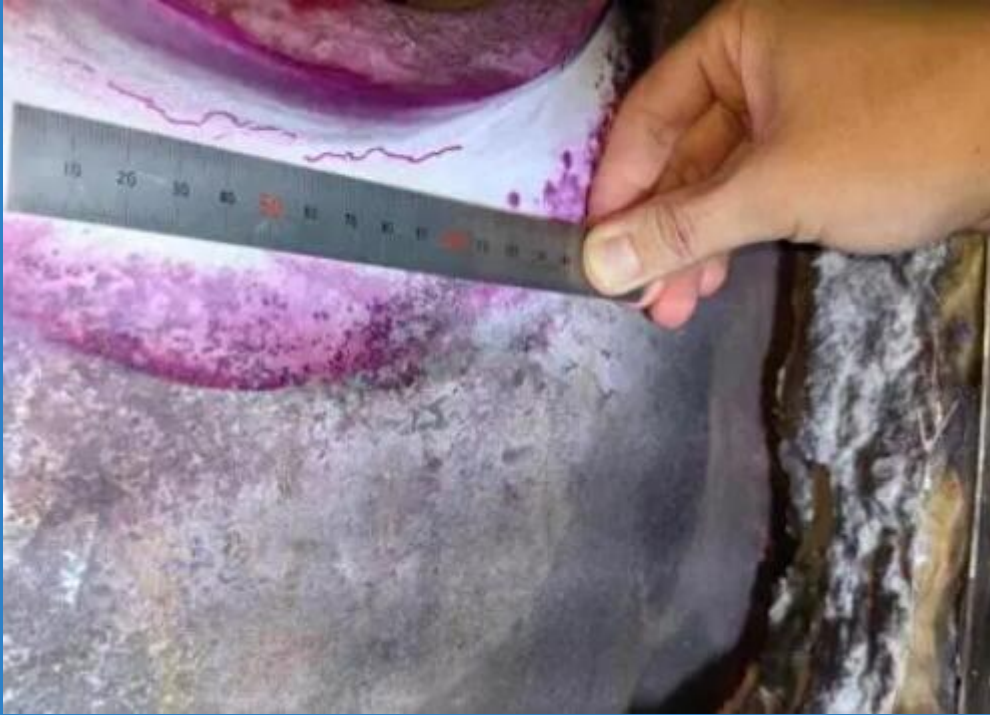
據了解，廈門市特檢院在對某運用單位的一臺鍋爐進行外部查驗時，發現其左邊頭孔角焊縫下半圈存在可疑缺陷，查驗人員立即要求運用單位拆除保溫並進行內部檢查。隨後查驗人員利用內窺鏡、磁粉檢測、浸透檢測、超聲波檢測等多重技能手段，發現該鍋爐內部存在一條約 100mm 的穿透性裂紋，具有嚴重安全危險。

鍋爐是企業出產設備、生活運用的重要設備,它是一種承受高溫高壓、具有爆破危險的特殊設備,一旦產生爆破,將炸毀設備和建築物,形成非常嚴重的結果。為了避免潛在事端的產生,查驗員當場開具意見通知書,明確告知企業該鍋爐在完結整改前不得投入運用,並將這一嚴重問題上報監察平臺。
